## Tätigkeiten der Genossenschaft

## Baumstr. 12, Befund

### Eberbacher Platz 1, Befund

## Brunnenpfad 2-12

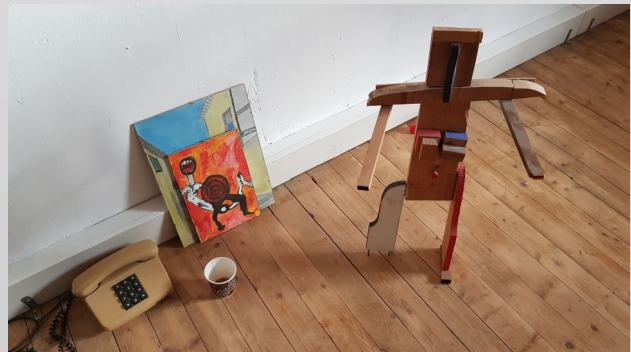
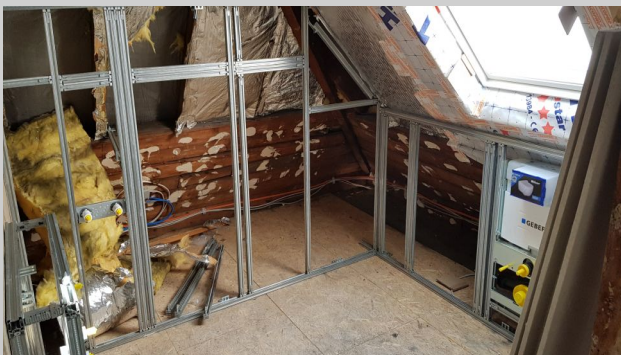
Zu den Tätigkeiten der Genossenschaft gehören Instandhaltung und Modernisierung, besonders die Einfamilienhäuser der Genossenschaft aus den 1920er Jahren bedürfen besonderer Aufmerksamkeit bei der Sanierung.

Neben der üblichen Maßnahmen wie Erneuerung der Haustechnik sind oft auch individuelle Eingriffe in den Grundriss nötig, weil z.B. ein Bad fehlt oder ein Wanddurchbruch gewünscht wird.

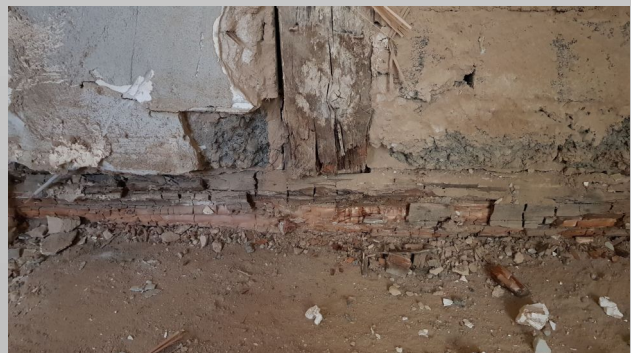
Auch treten immer wieder alte Bauschäden zutage, z.B. ein Wasserschaden der unbemerkt geblieben ist, Kriegsschäden oder Schäden an Tragwerk und Fundamenten.

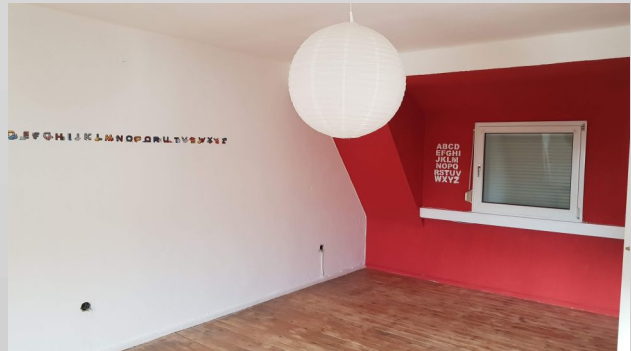
Das Einfamilienhaus in der Baumstr. 12 wurde nach längerem Leerstand umfangreich saniert. Zwar war das Haus gut gepflegt, doch musste die Haustechnik auf den neuesten Stand gebracht werden. Auch der Keller war entsprechend marode und so feucht dass schon der ein oder andere Stahlträger durchgerostet war. Es tauchten aber noch weitere Überraschungen auf.

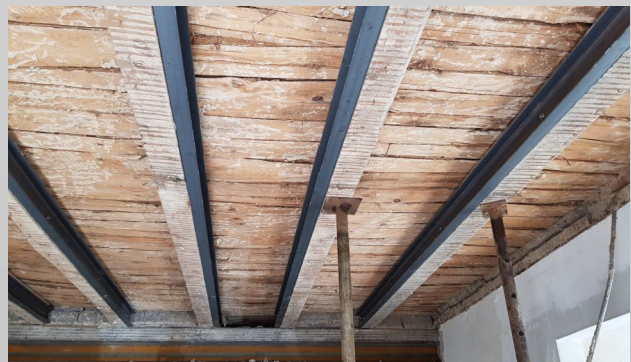
Eine Decke im Obergeschoss hing stark durch und schwang unangenehm beim Gehen, eine statische Untersuchung ergab einen Defizit im Balkenquerschnitt. Es musste also zusätzlich die Holzdecke verstärkt werden.

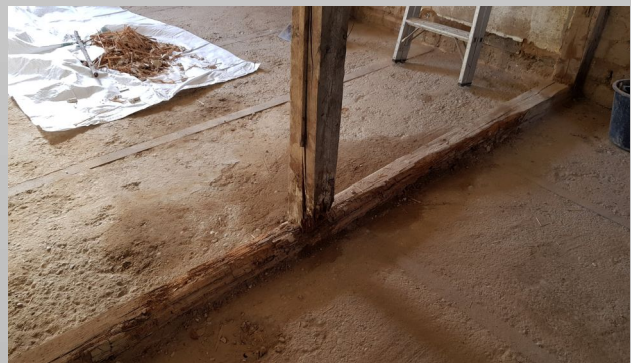
Bei einer Wand im Erdgeschoss war das Holzauflager durch gefault, die Wand musste weg und Stahlträger wurden zur Lastabnahme eingebaut – ein offener Grundriss entstand.

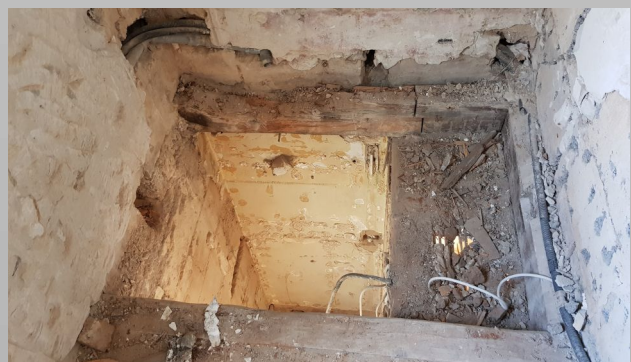
Das Bad im Obergeschoss sah zunächst optisch gut aus, jedoch waren die Mosaikfliesen unfachmännisch verlegt und locker, später stellte sich heraus dass die darunter liegende Holzbalkendecke durch gefault war. Das Bad hing sprichwörtlich an einem seidenen Faden.

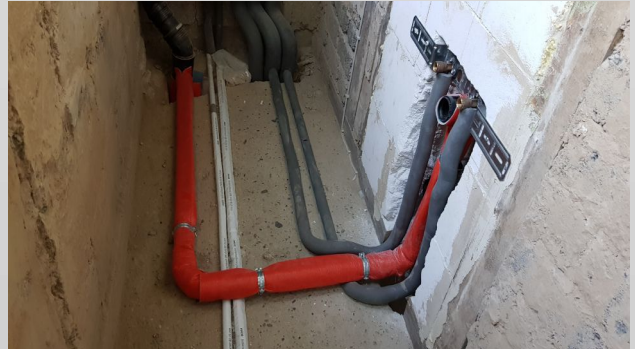
Das vorhandene Gäste-WC wurde vergrößert und „tiefergelegt“, dadurch kann der Zugang über das Erdgeschoss erfolgen, nicht wie bisher provisorisch über ein Treppenpodest.

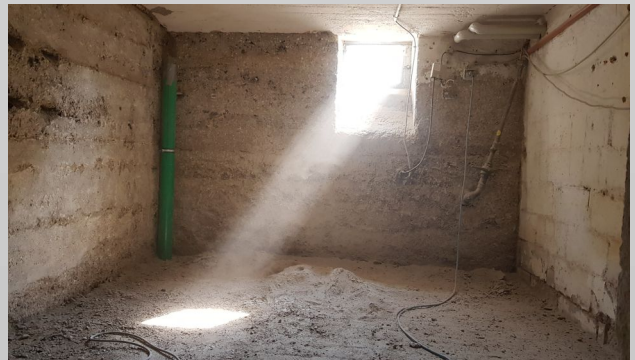
Im Keller ist seit Jahren nichts gemacht worden, die Wände feucht und überall loser Putz, dieser war schnell entfernt. Neben der Sanierung der Grundleitungen ist der neue Wandaufbau mit Biokalkputz die zweite wichtige Maßnahme der Kellersanierung.

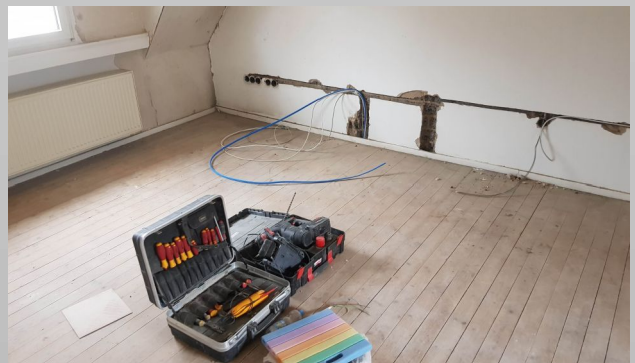
Die Anforderungen an die Elektroinstallation sind heute größer denn je, es gibt nicht nur mehr Stromabnehmer in den Wohnungen sondern auch einen größeren Bedarf an Datenkabeln, TV-Anschlüssen usw.

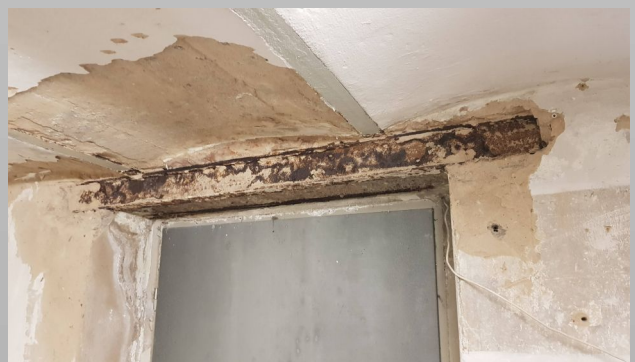
Hier sieht man nochmal exemplarisch die Auswirkung feuchter Kellerräume: Der Türsturz ist längst durchgerostet und muss ausgetauscht werden ...

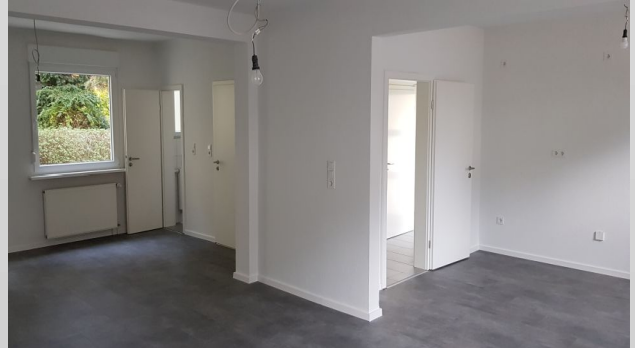
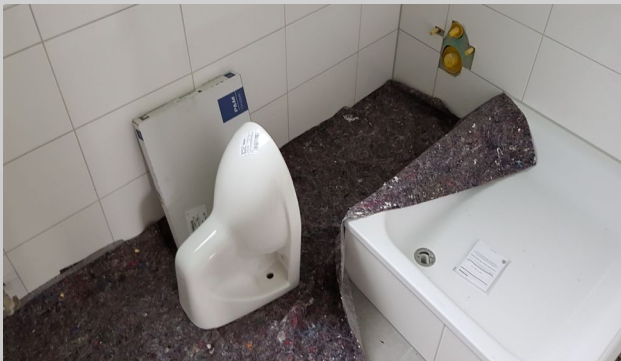
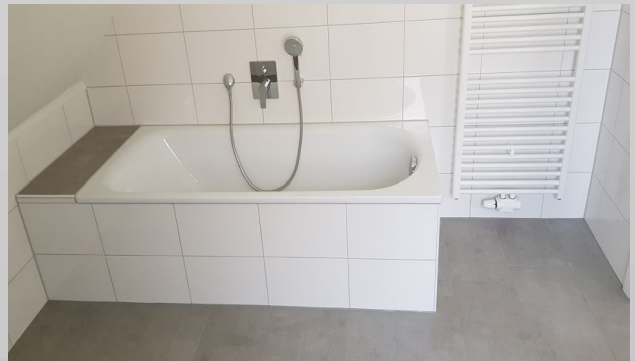
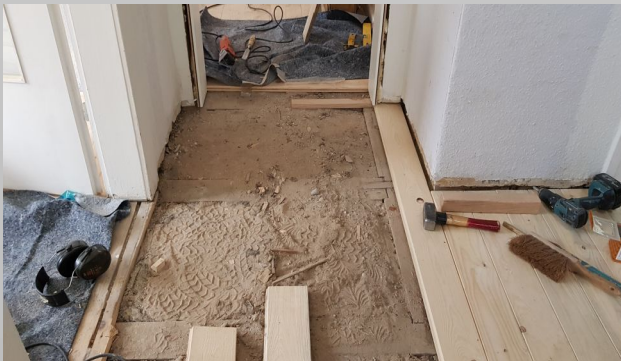
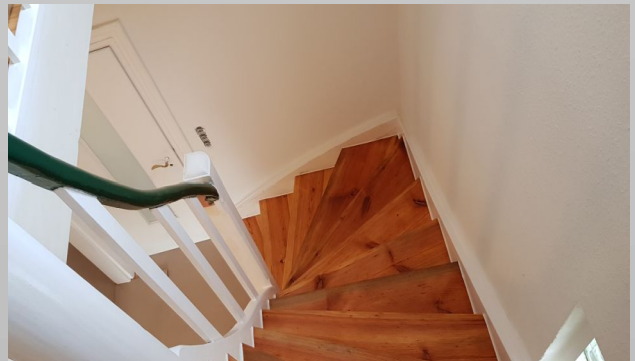
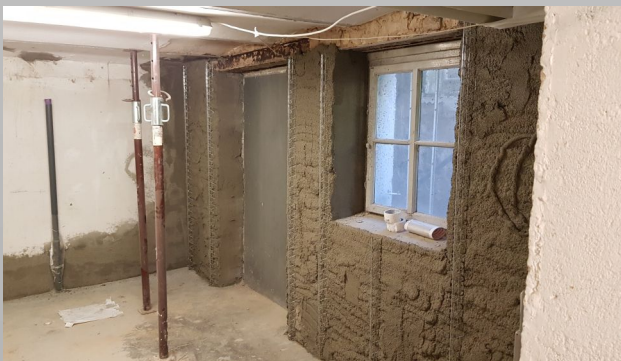
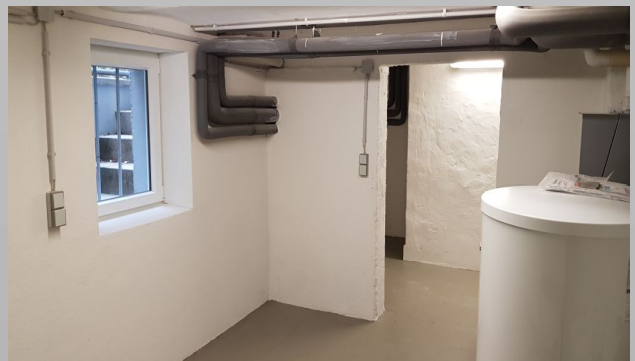
Baumstr. 12, Fertigstellung

Optimierung des Grundrisses, Erneuerung Haustechnik, Statische Ertüchtigung Decke über EG in Wohnzimmer und Gäste-WC, Kellersanierung, neue Fenster, Zimmertüren und Haustür, neue Heizungsanlage, neue Bodenbeläge (Vinyl, Dielen und Fliesen), Tapezier- und Malerarbeiten, neues Hoftor und Sockelsanierung.

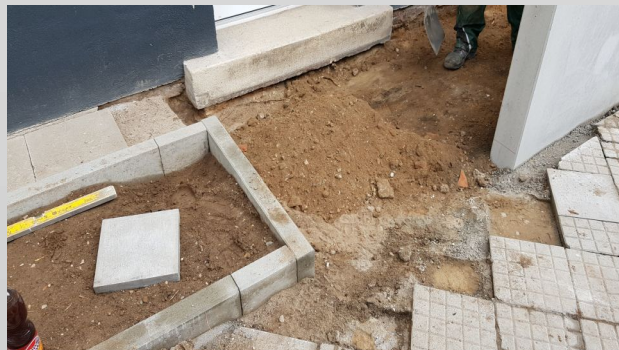
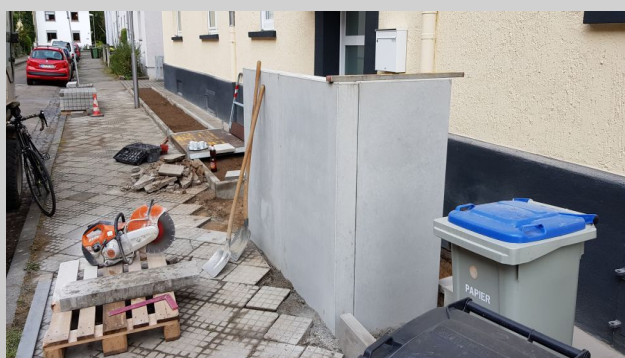
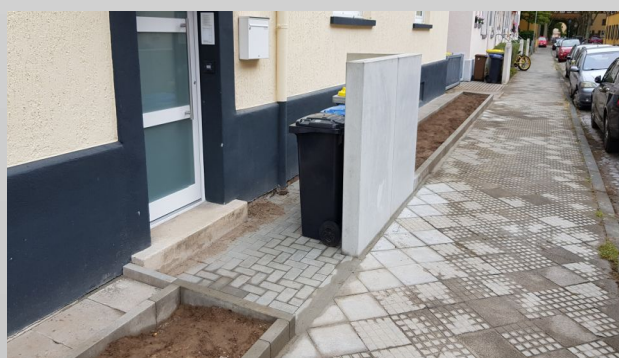
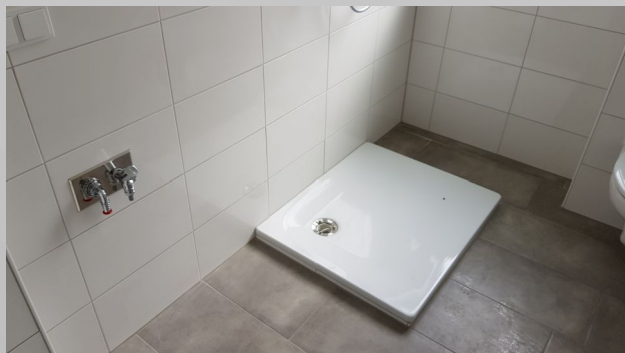
Einfriedung und Grünstreifen vor der Hauszeile Reiherstr. 9-11 wurde neu angelegt, marodes Mauerwerk entfernt, neue Randsteine gesetzt, ein Mülltonnen-Bereich geschaffen und eine neue Hecke gepflanzt.

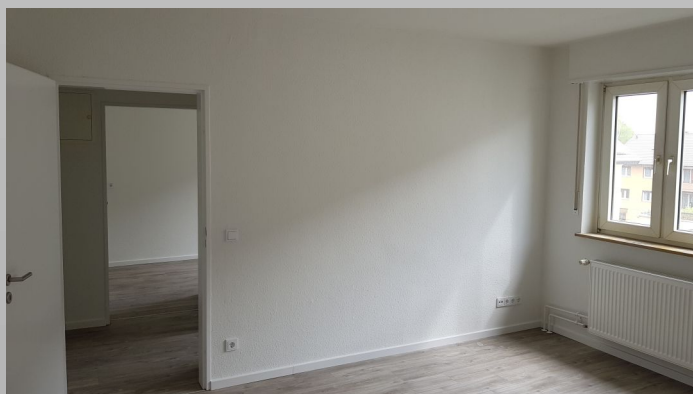
### Heilbronner Str. 12, Wohnung

Eine 3-Zimmerwohnung wurde generalsaniert, Sanitär- und Elektroinstallation erneuert. Alter PVC-Boden wurde durch Vinyl ersetzt und neue Fliesen verlegt.

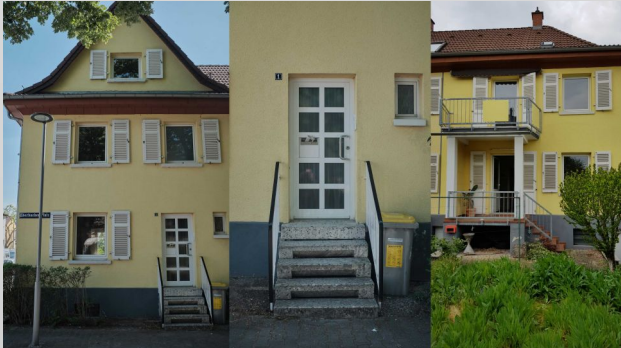
Ein weiteres Einfamilienhaus im Eberbacher Platz 1 wurde von Grund auf saniert. Im Gegensatz zur Baumstr. 12 war dieses Haus in einem besseren Allgemeinzustand. So war bereits ein neuer Heizkessel vorhanden und die Kellerwände waren auch relativ trocken ..

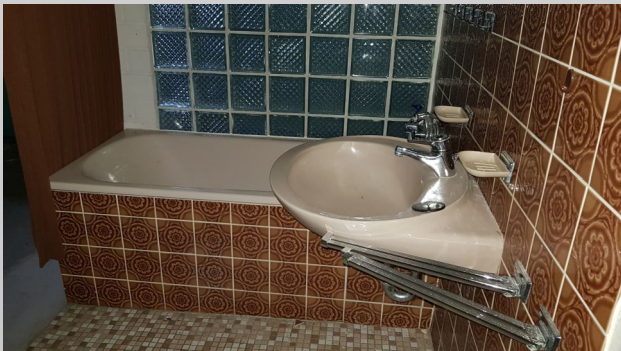
Im Keller hatten die Vormieter ein Bad eingerichtet, diese Installation konnte entfernt werden da wir im Dachgeschoss ein neues Bad einrichteten.

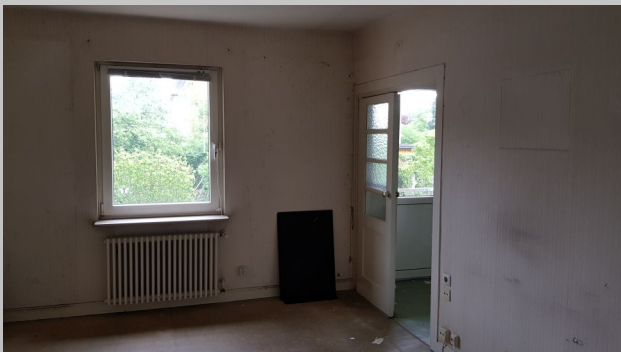
Der Durchgang zur Küche war recht klein geraten, die alte Holzschiebetür nicht mehr funktionstüchtig. Daher wurde ein neuer, größerer Durchbruch gemacht. Die ursprüngliche Küchentür zum Flur wurde zugemauert.

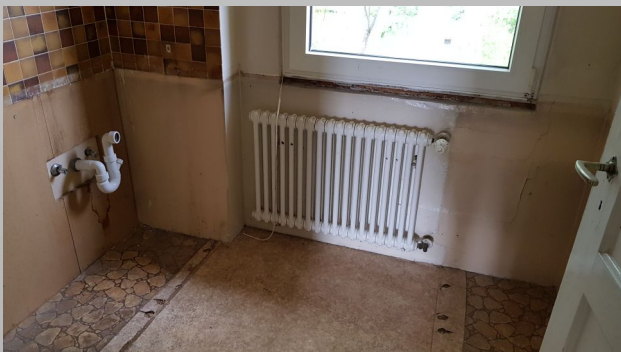
Das Bad im Obergeschoss wurde irgendwann mal zu einer zweiten Küche umfunktioniert, da jetzt aber nur eine Küche gebraucht wird, haben wir hier wieder ein Bad mit Dusche eingerichtet.

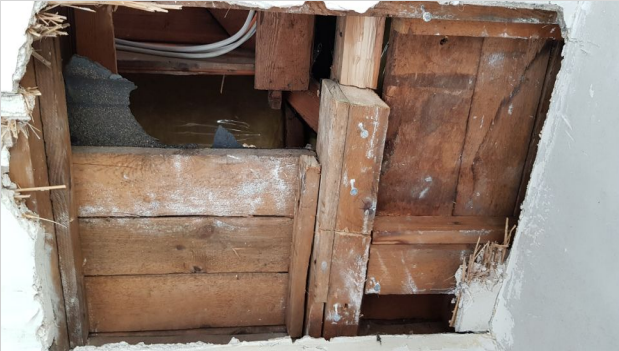
Die Holzbalkendecke über dem Gäste-WC im Erdgeschoss musste auch ertüchtigt werden, es waren zwei alte Balken durch gefault.

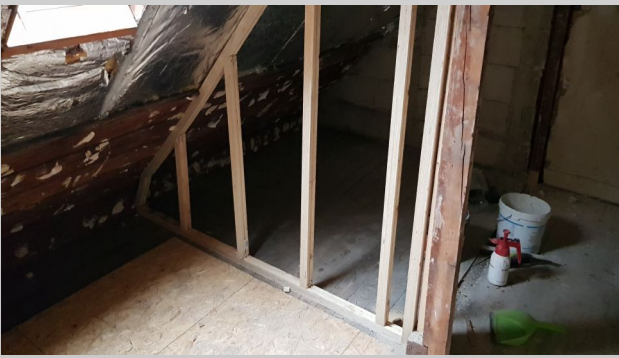
Hier in einem nicht ausgebauten Teil des Dachgeschosses soll das neue Bad entstehen, dazu bedarf es einiger Um- und Einbauten.

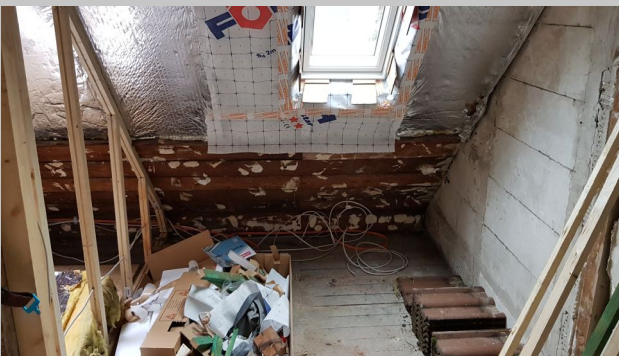
Das Treppenhaus im DG war immer dunkel und tristlos. Durch Abbruch der Wandschräge und den Einbau eines neuen Dachfensters wurde der Flur nicht nur freundlicher und heller, sondern es entstand auch Raum für einen kleinen Arbeitsplatz mit LAN-Anschluss.

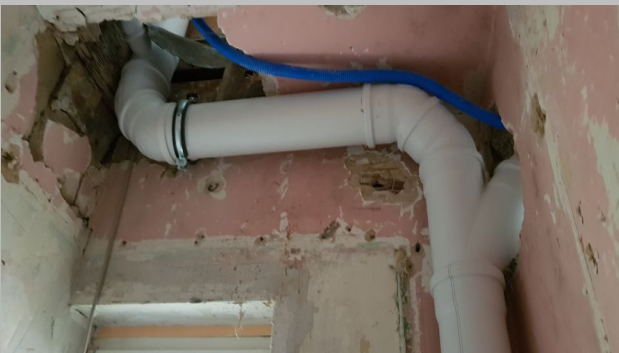
Die Verlegung der neuen Rohrleitungen bedarf oft einer gewissen Kreativität, immer wieder sind Holzbalken im Weg und der Installateur muss einen anderen Weg finden...

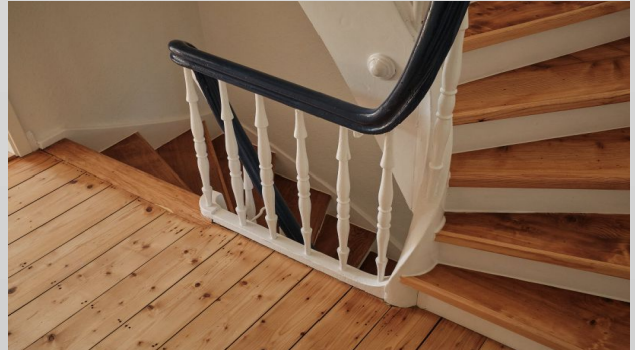
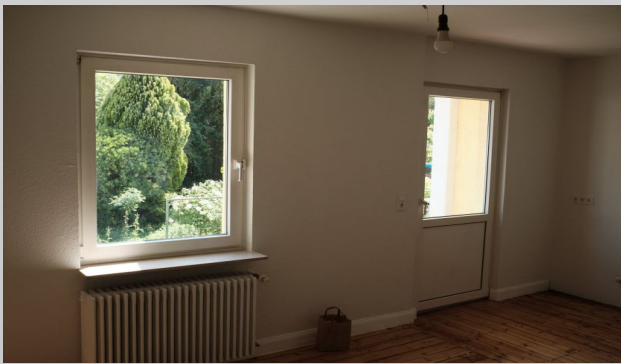
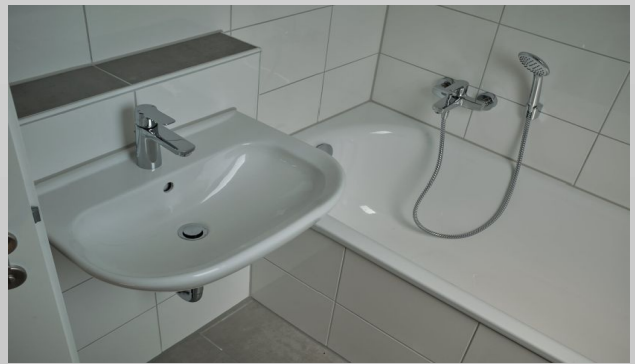
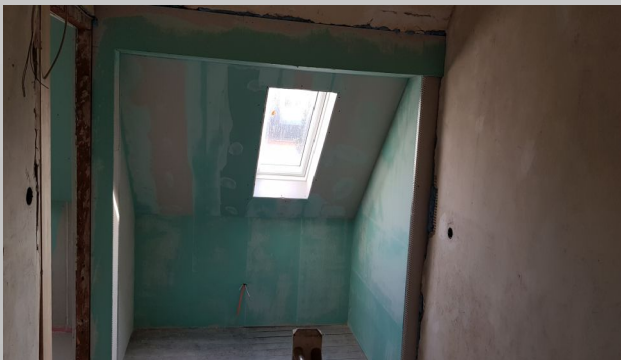
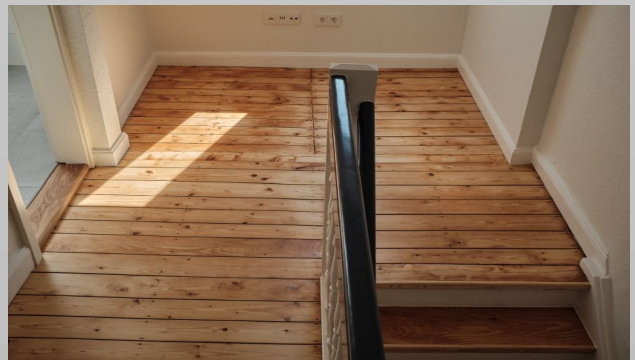
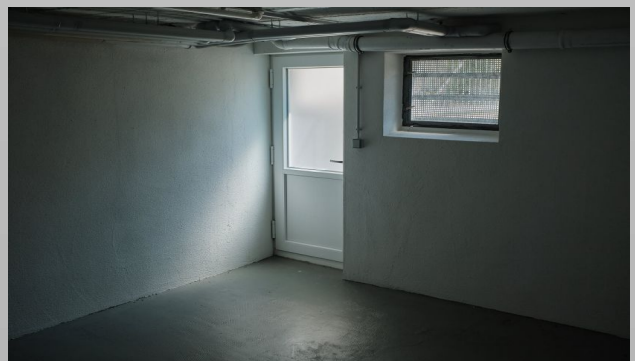
Eberbacher Platz 1, Fertigstellung

Optimierung des Grundrisses, Einbau eines zusätzlichen Bades im DG, Erneuerung Haustechnik, Statische Ertüchtigung Decke über EG im Gäste-WC, Kellersanierung, neue Kellertür und Zimmertüren, neue Heizkörper, Instandsetzung des alten Dielenbodens, Tapezier- und Malerarbeiten.

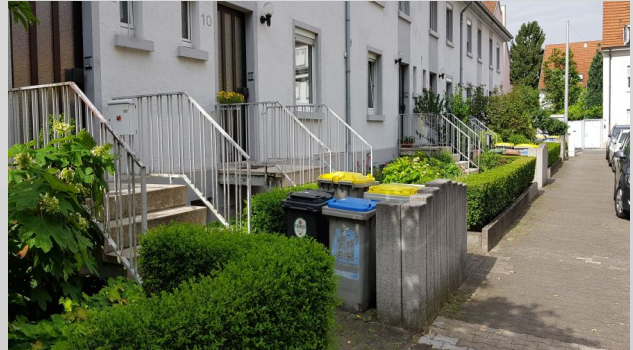
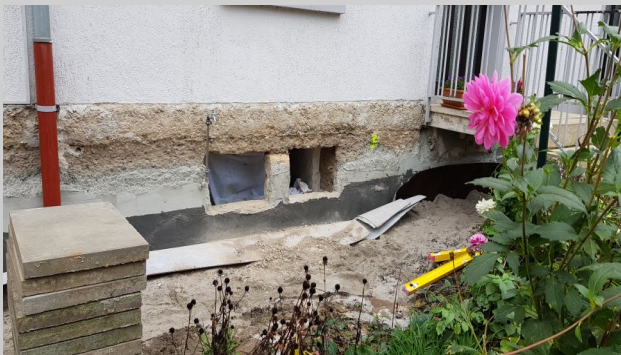
Der Treppen- und Sockelbereich war seit langem feucht, Putz platzte ab und Eisenträger rosteten vor sich hin. Die Ursache war vermutlich ein undichtes Regenrohr bzw. die entsprechende Grundleitung im Vorgarten. Es musste die alte Abwasserleitung freigegeben und ausgetauscht werden. In dem Zusammenhang konnte dann das Außenmauerwerk abgedichtet und saniert werden.

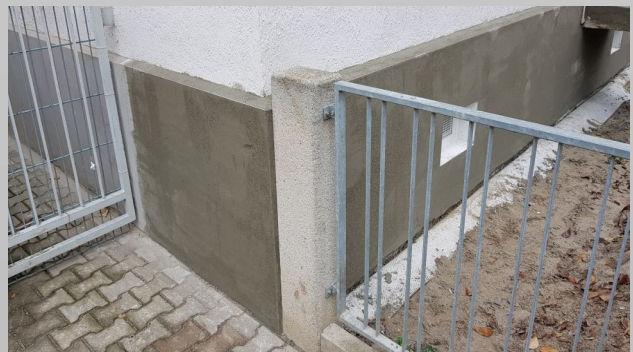
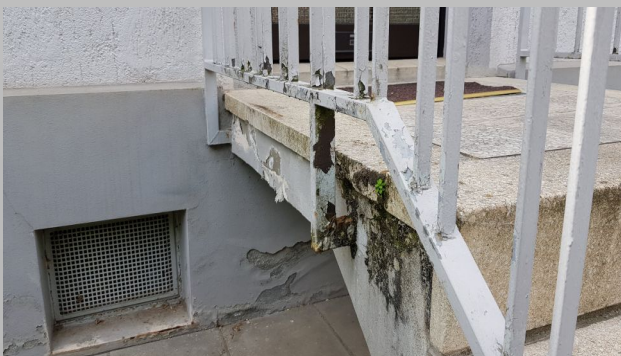
Weitere Arbeiten an Sockel und Vorgarten folgten, auf dem Bild rechts fehlt noch der Feinputz, dieser wird gegen Ende der Baumaßnahme aufgebracht.

Die Sanierung der Außentreppen und des Geländers ist nicht rentabel, es wurden Fertigbetontreppen in Viernheim bestellt, diese und das neue Geländer werden im Geschäftsjahr 2020 montiert.
